SCHADENSANALYTIK DURCH NICHT-INVASIVE METHODEN

BEISPIELE AUS DER PRAXIS

Fraunhofer-Institut für Betriebsfestigkeit und Systemzuverlässigkeit LBF, Darmstadt

Workshop Schadensanalytik - online, 3. März 2021

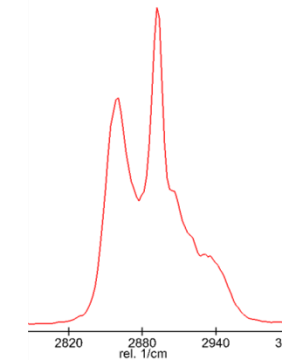
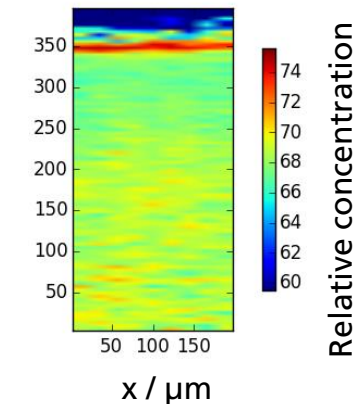
- Durch ClO₂ geschädigtes PEX wird durch multivariate Raman-Tiefenscans sichtbar gemacht

Raman-Komponente 2:
Geschädigtes PEX

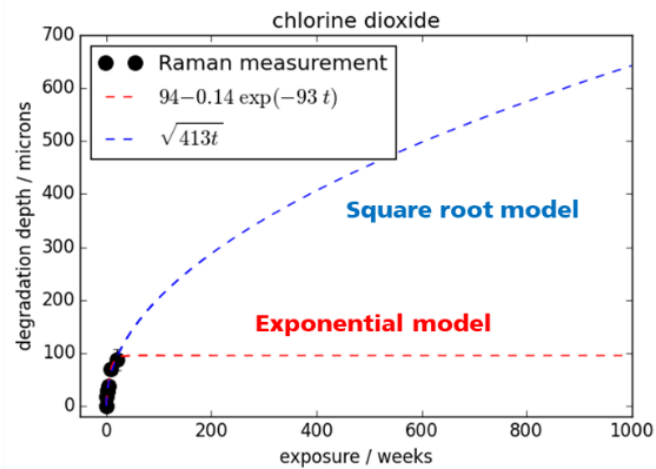
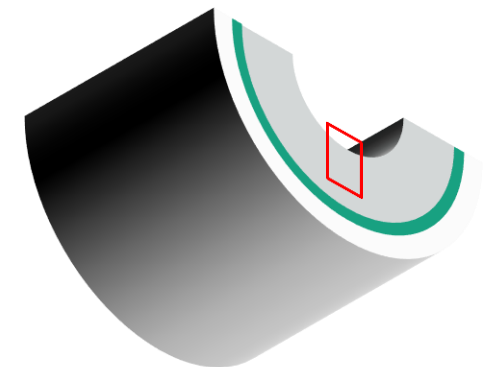
Fit of degradation depth measurements

Long time prediction without cracking

Propagation der Schädigungsfront liefert Kinetik der Alterung durch ClO_2

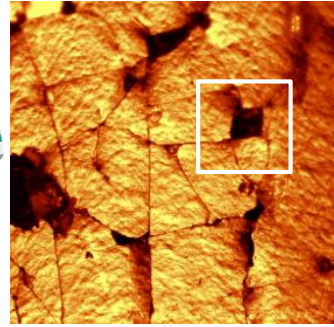
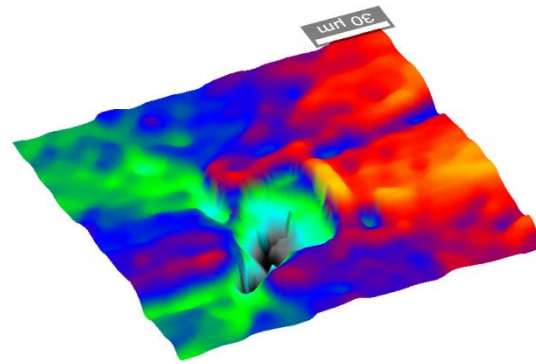
2 Wochen
 ClO_2

Cracks 2-3 µm
Holes ~ 20 µm

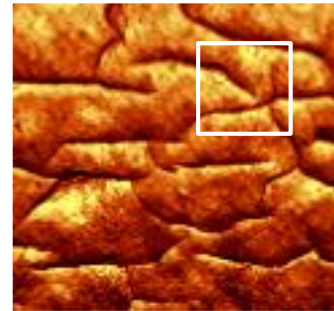
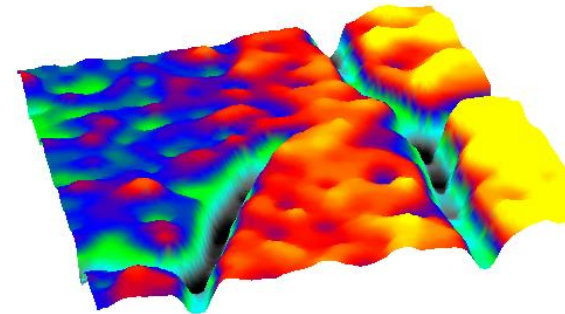
4 Wochen
 ClO_2

Cracks ~ 7 µm

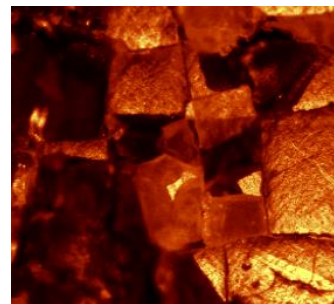
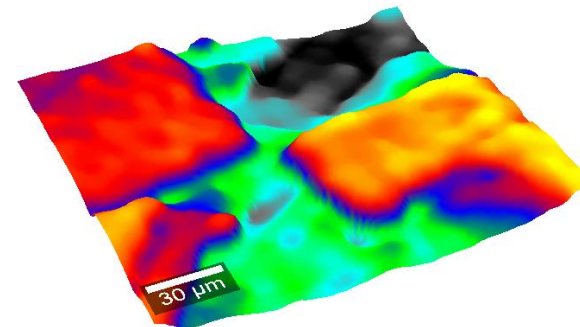
12 Wochen
 ClO_2

Holes ~ 50 µm

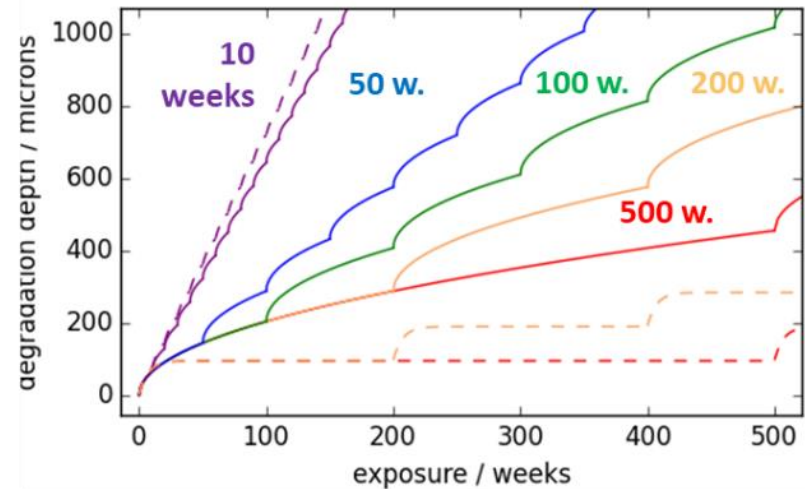
Damage propagation with cracking every...
