ANWENDUNGSBEISPIELE INSTRUMENTELLER SCHADENSANALYSE VON KUNSTSTOFFEN

Anwendungsfall 1: Druckleitungen aus Polyamid

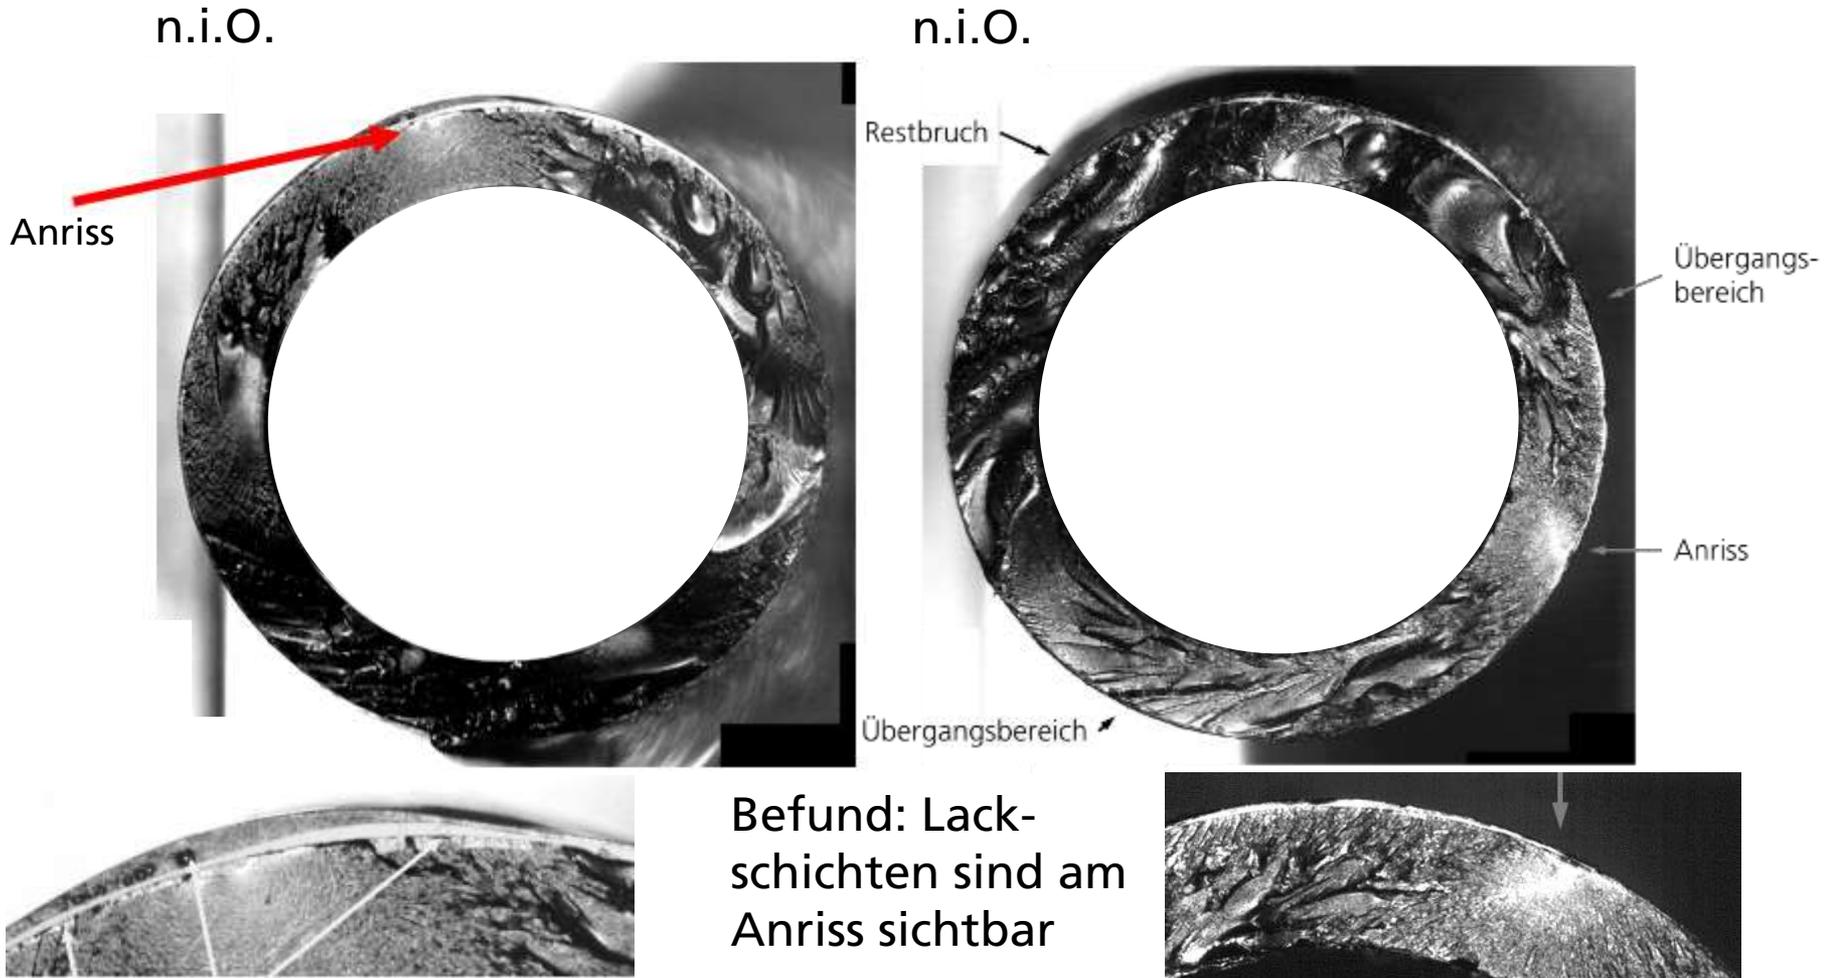
Schadensanalytik an PA-Druckleitungen mit Auflichtmikroskopie

- N.i.O.-Druckleitungen zeigen in DSC höhere Glasübergangstemperaturen, d. h. der Kunststoff ist bei gleicher Temperatur weniger schlagzäh als die i.O.-Referenzprobe
- Lichtmikroskopie zeigt Crazes zu beiden Seiten des Anrisses im Kunststoffmaterial, die auf eine chemisch-physikalische Vorschädigung des Materials bereits vor dem eigentlichen Bruch hindeuten.
- Für optimale Schlagzähigkeit lackierter Rohre sollten die Grundierungen und Lacke
 - explizit für die Lackierung von Kunststoffen vorgesehen sein.
 - Keine Inhaltsstoffe enthalten, die zur Bruchbildung von PA führen.
- Ansonsten kann es ein, dass Inhaltsstoffe des Lackes in den Kunststoff hineindiffundieren, so dass die Schlagzähigkeit verringert wird.

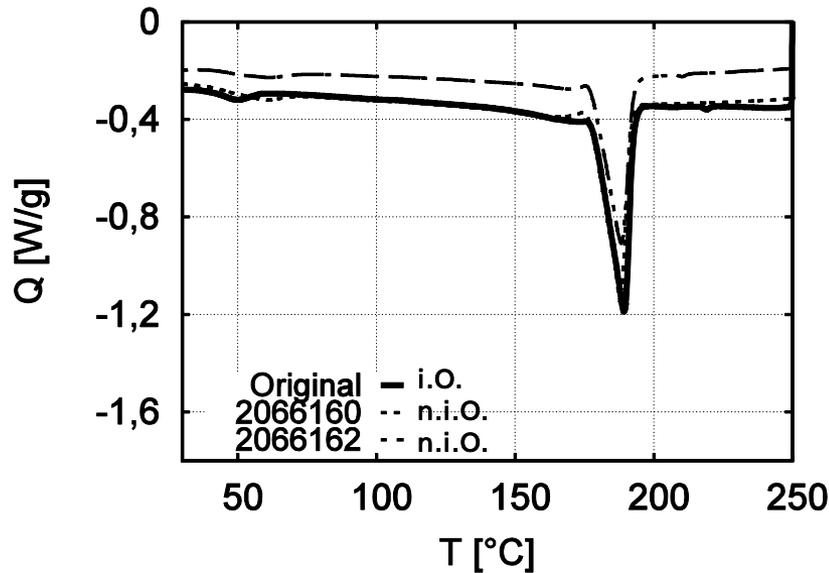
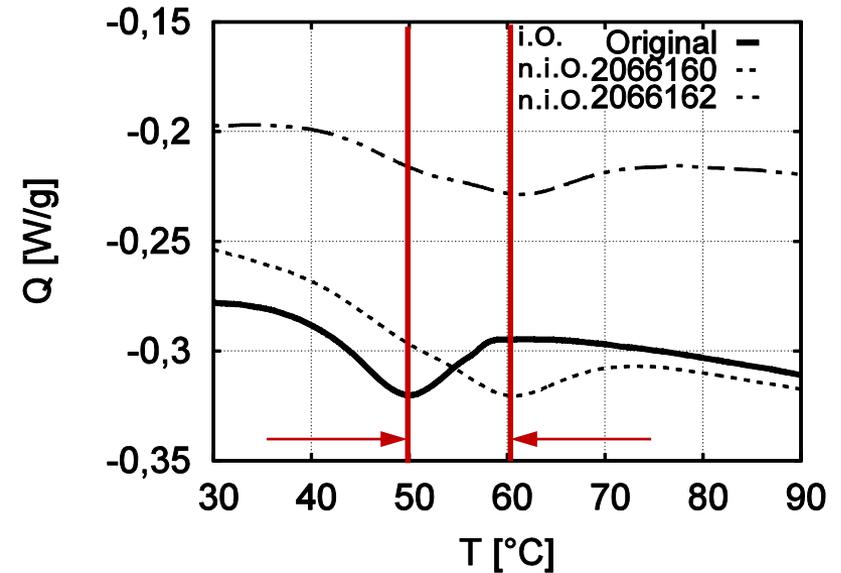
Schadensanalytik an PA-Rohren mit DSC

- Literaturwert des Glasübergangs von PA stimmt mit i.O. überein
- Befund: n.i.O.-Teile haben erhöhten Tg von ca. 60 °C.
- Hypothese: Lackierung bewirkt Tg-Erhöhung, Schlagzähigkeit nimmt ab.

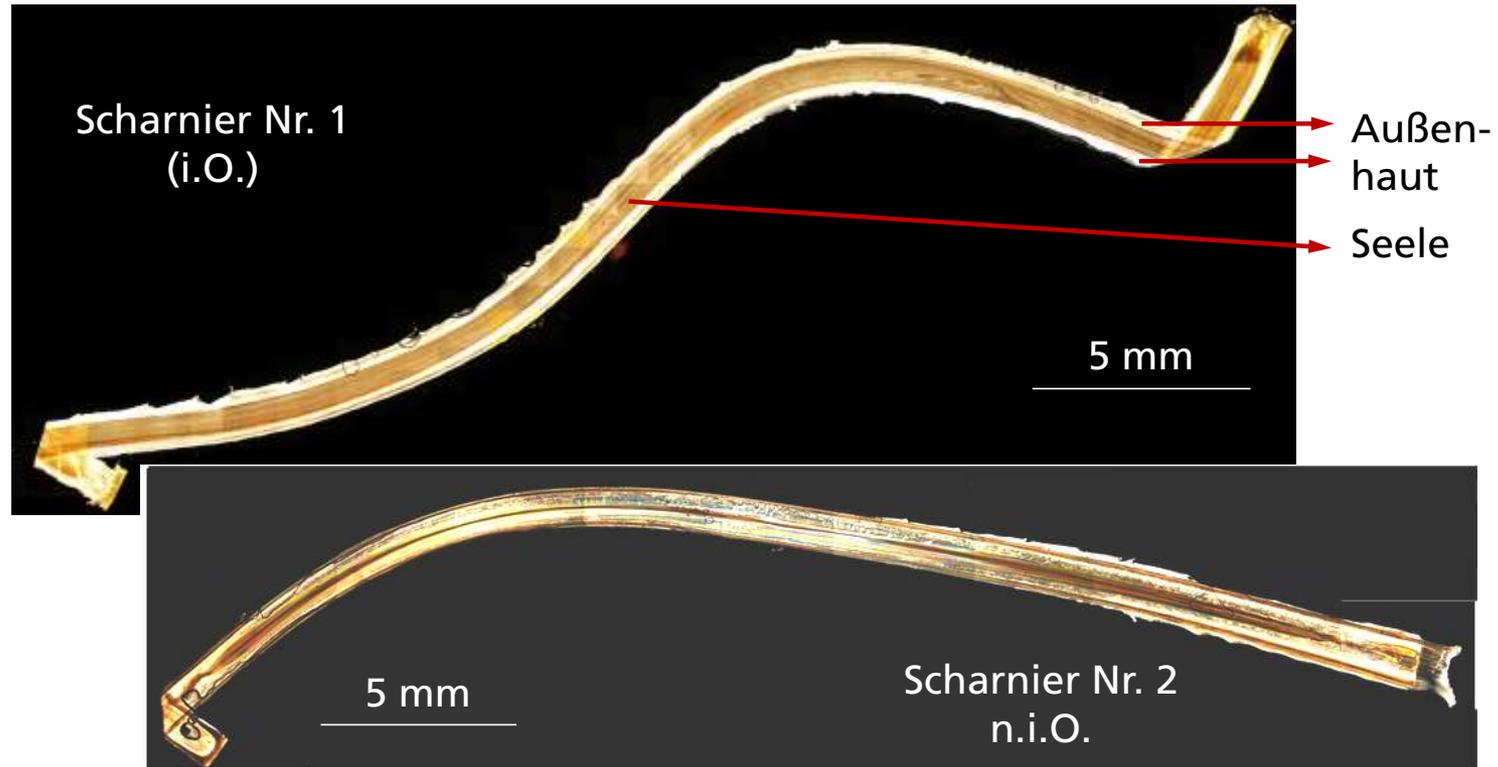
Schadensanalytik an Filmscharnieren mit PLM

- Befund: Scharnier Nr. 2 zeigt abweichende Morphologie im Querschnitt
- Hypothese: Verringerte Zyklenfestigkeit ist vermutlich prozessbedingt

- Filmscharniere funktionieren durch die Orientierung der Polymerketten senkrecht zum Drehpunkt des Scharniers [1, 2].
- Mittels Polarisationsmikroskopie kann die Morphologie im Querschnitt des Spritzgießteils sichtbar gemacht werden.
- Im Spritzguss wird die Orientierung durch die Werkzeuggeometrie (Engstelle in Kavität) verursacht.
- Für optimale Filmgelenkeigenschaften sollte die Anschnittposition daher so gewählt werden, dass
 - Erst großvolumige Bereiche der Kavität gefüllt werden, bevor die Schmelzfront das Filmscharnier erreicht.
 - Keine Bindenähte im Filmscharnier liegen, weil sonst Sollbruchstellen entstehen.

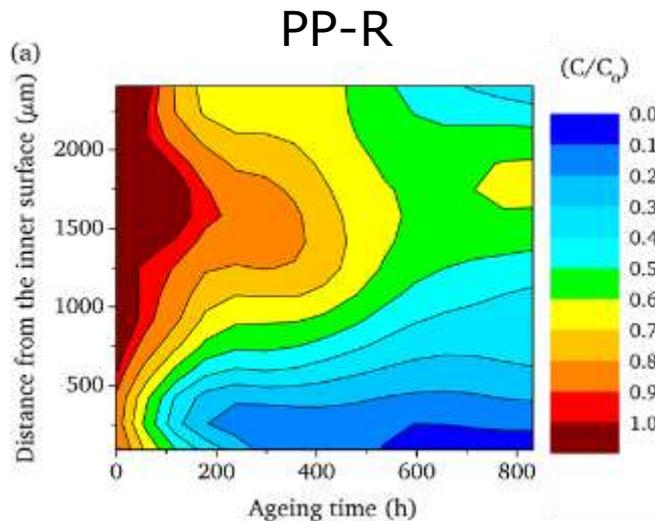
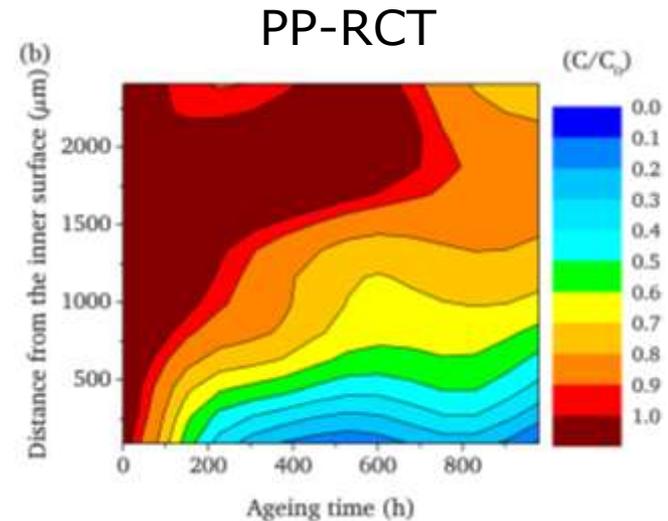
- Zeitliche Verfolgung des lokalen Stabilisator-Gehalts während der Langzeit-Prüfung von PP-Rohren
- Auf der Innenseite sinkt der Stabilisator-Gehalt schneller
- Unterschiedliches Langzeitverhalten zweier PP-Typen

- Während der Langzeit-Prüfung wird das Druckrohr aus PP thermooxidativ geschädigt, wobei der primäre Stabilisator verbraucht wird.
- Aus den Zeiten bis zum Ausfall des Rohrs erfolgt eine Lebensdauerabschätzung
- Die thermooxidative Schädigung kann in frühen Stadien durch FTIR-Mikroskopie erfasst werden
- Auf diese Weise kann die unterschiedliche Langzeitbeständigkeit von zwei unterschiedlichen PP-Werkstoffen gezeigt werden.

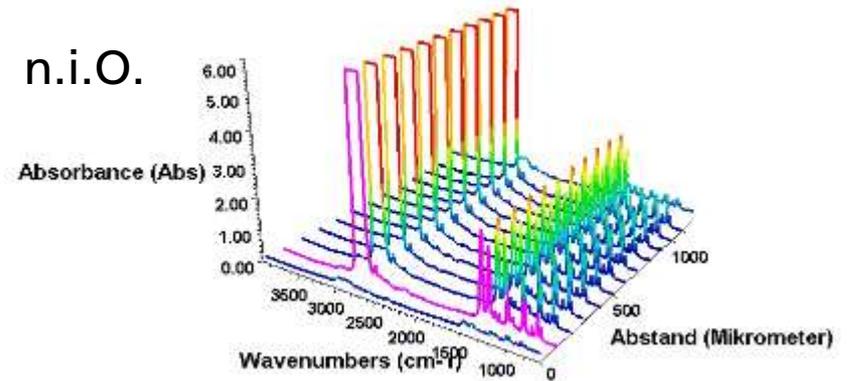
n.i.O.

- n.i.O: Materialänderung außen, keine PP-Abbauprodukte im Spektrum
- Befund: Vergilbung durch Betriebsmedien

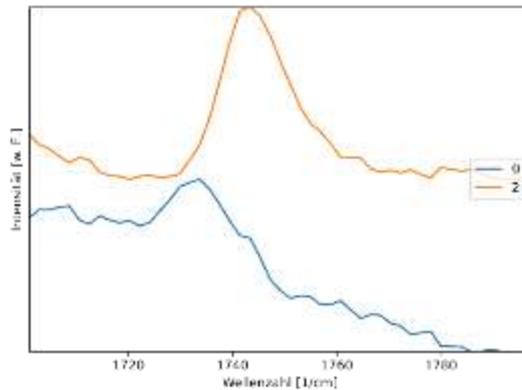
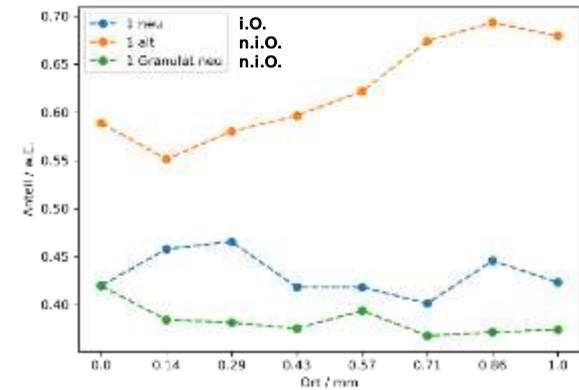
Orange:
Neuwertiges
Material
Blau: Material-
veränderung
