SCHADENSANALYTIK DURCH NICHT-INVASIVE METHODEN

BEISPIELE AUS DER PRAXIS

Fraunhofer-Institut für Betriebsfestigkeit und Systemzuverlässigkeit LBF, Darmstadt

Workshop Schadensanalytik - online, 3. März 2021

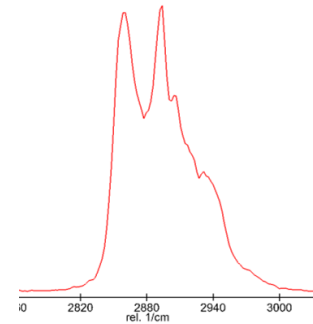
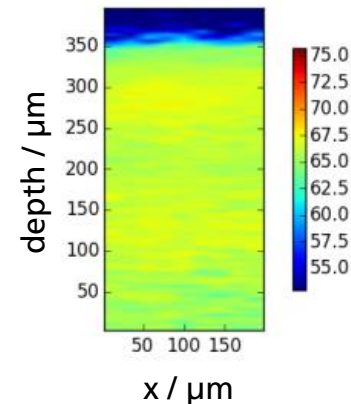
Raman-Komponente 1:
Intaktes PEX

- Durch ClO₂ geschädigtes PEX wird durch multivariate Raman-Tiefenscans sichtbar gemacht

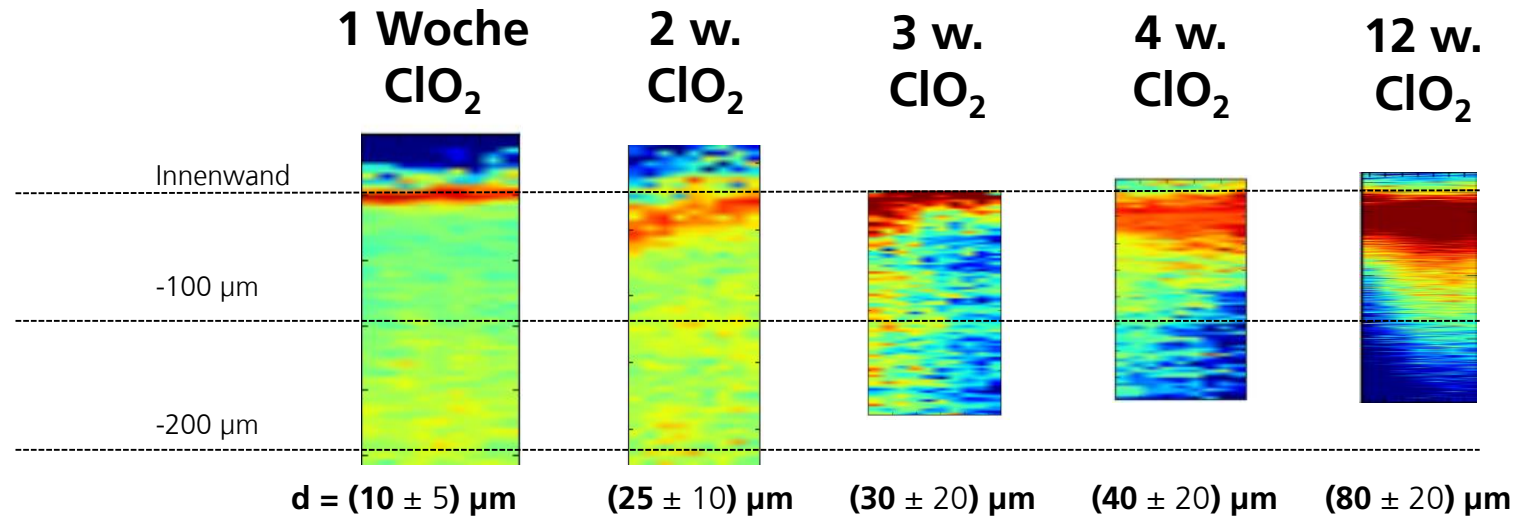
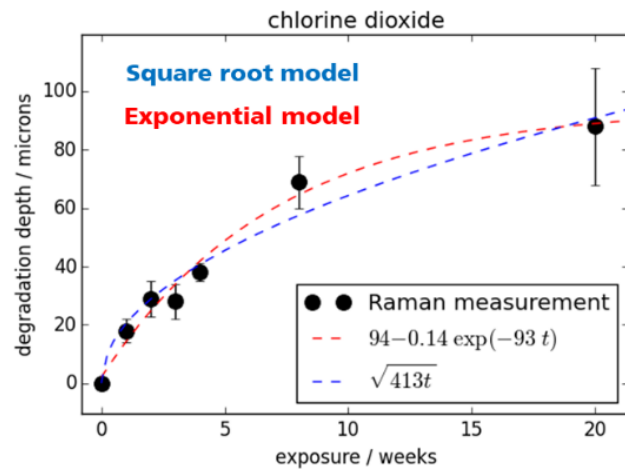
Nicht-invasive Schadensanalyse an PEX-Wasserrohren

Fit of degradation depth measurements

Propagation der Schädigungsfront liefert Kinetik der Alterung durch ClO_2

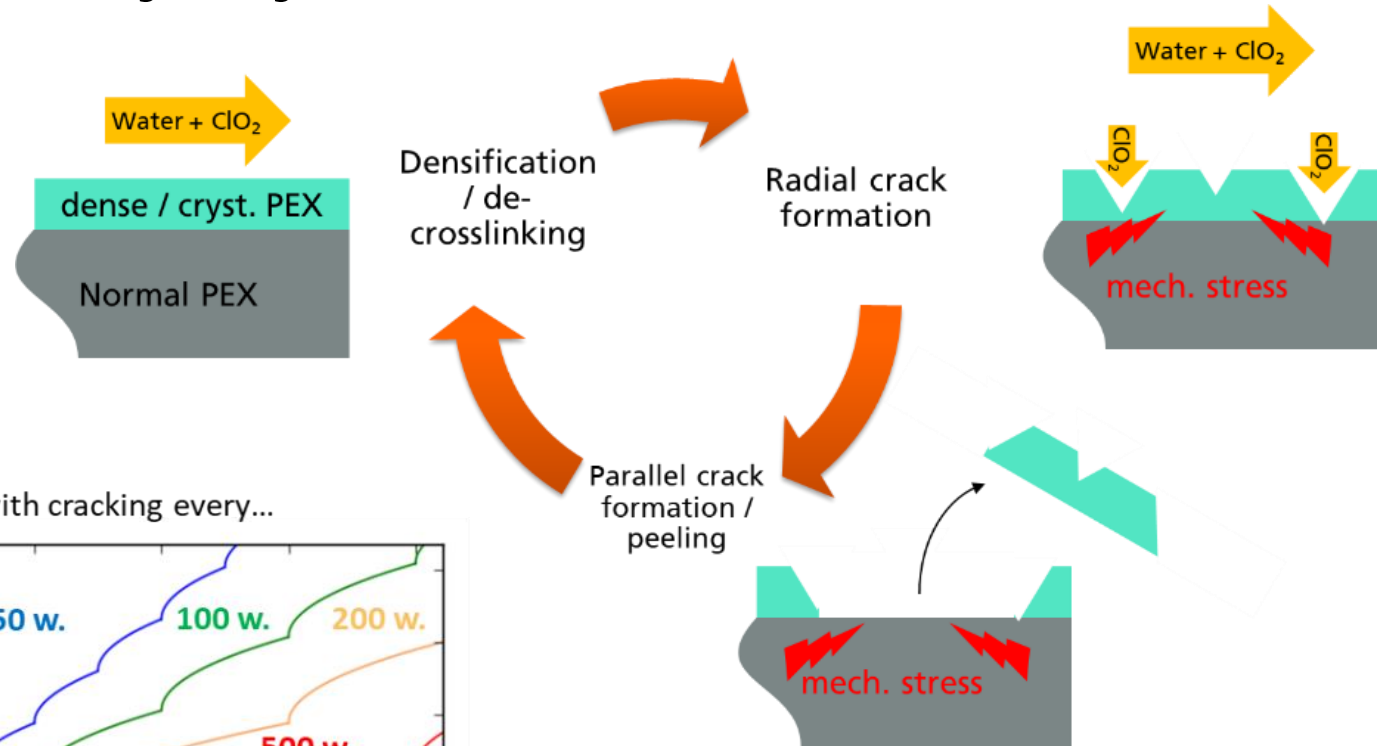
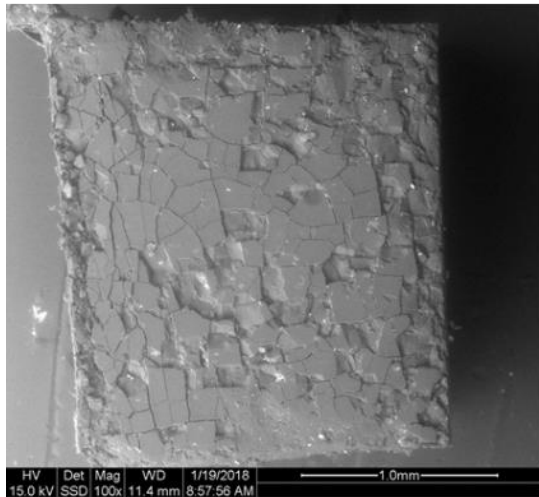
Wasserrohre aus silan-vernetztem Polyethylen (PEX): Wie kommt es zum Rohrbruch ?

Damage propagation with cracking every...

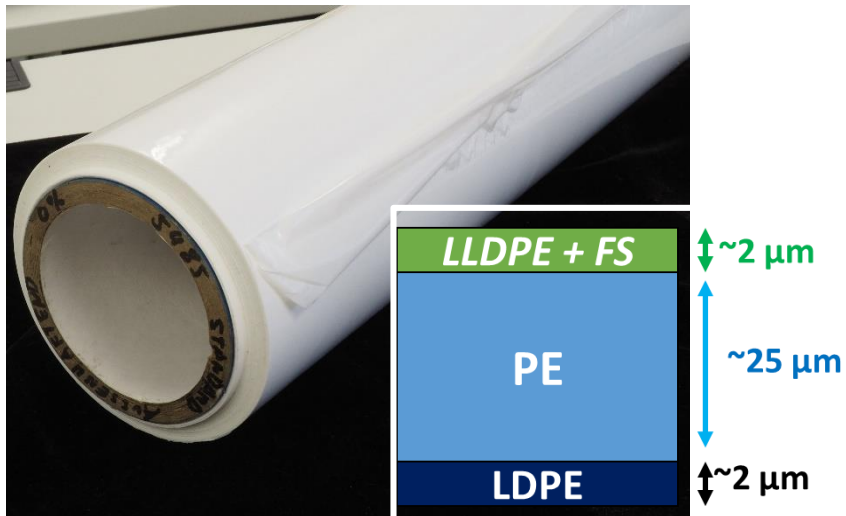
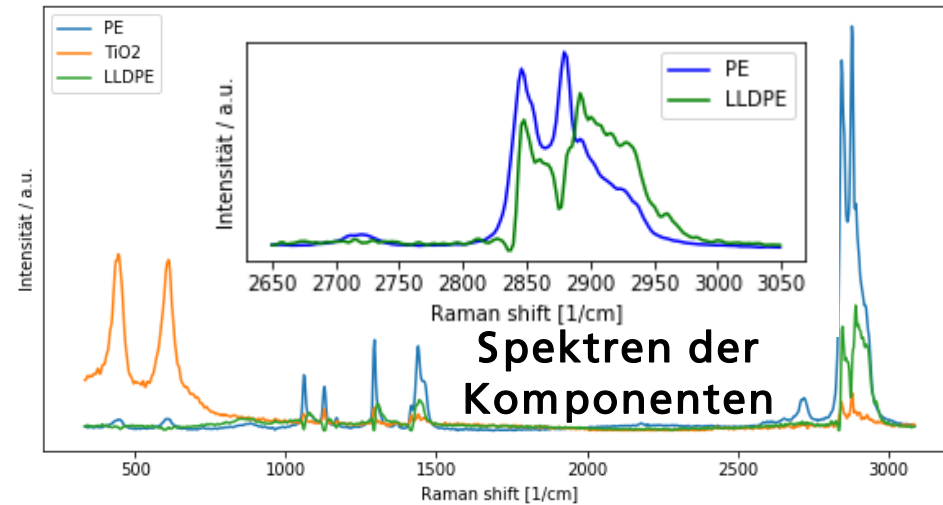
- Zerstörungsfreier, optischer Querschnitt durch dünne Stretch-Cling-Folien aus PE
- Vermischung der PE- und Gleitmittel-Schichten bei Dehnung der Folie

Raman-Mikroskopie macht μm -dünne Gleitmittel-Schicht auf der Oberfläche sichtbar

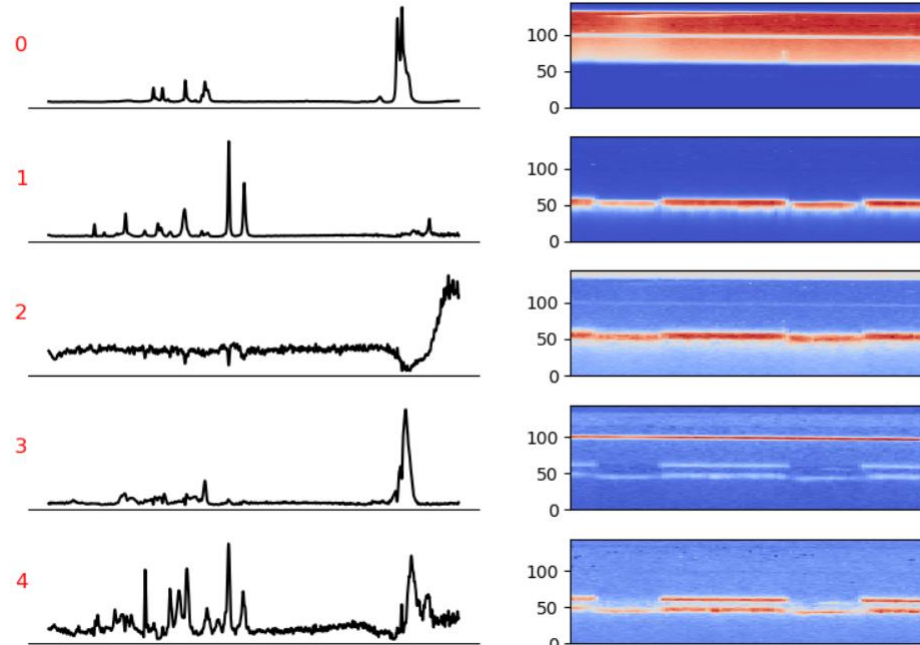
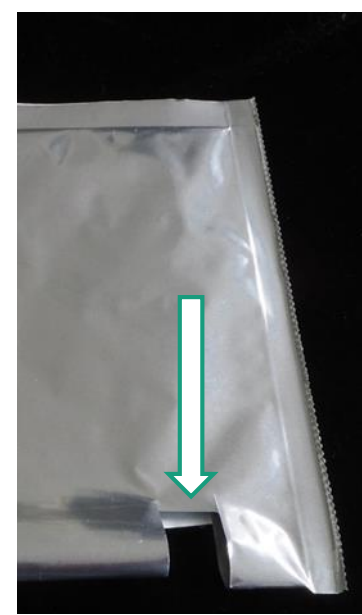
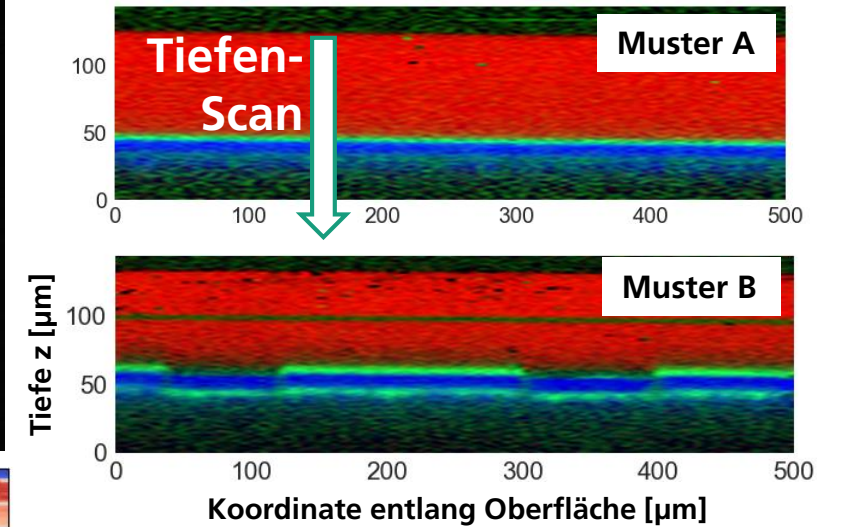
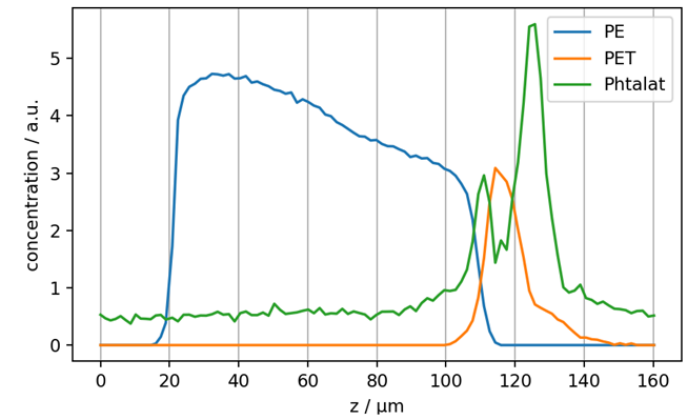
Mehrschichtverpackungen (Aluminium-Pouches): Welches Produkt ist widerstandsfähig ?

Multivariate CRM liefert

- Anzahl & Identität der Schichten
- Schichtdicken + Art und Form von Defekten
