ANWENDUNGSBEISPIELE INSTRUMENTELLER SCHADENSANALYSE VON KUNSTSTOFFEN

Anwendungsfall 1: Druckleitungen aus Polyamid

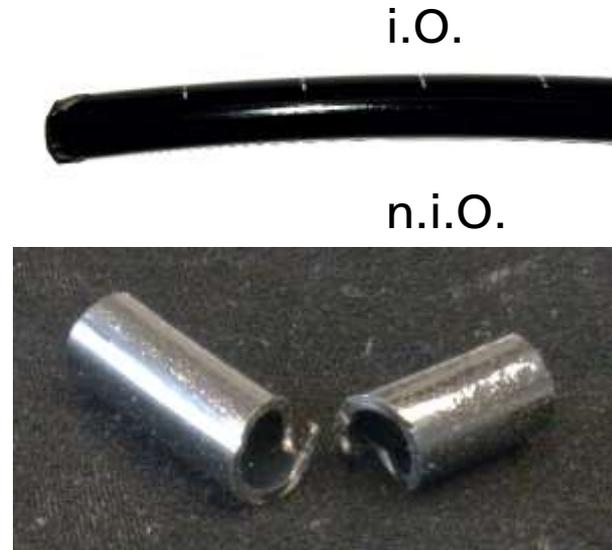
- Probe: Rohre für Druckleitung aus Polyamid
- Unterschiedliches Versagen der Rohre in mechanischer Prüfung
- Material: Polyamid
- Frage: Warum versagen die Rohre unterschiedlich?
- Ansatz: Auflichtmikroskopie und Differentialkalorimetrie (DSC)
- Mikroskop: SZH (Olympus), Kamera: E-M10 (Olympus)
- DSC-Gerät: 822e (Mettler Toledo)

- N.i.O.-Druckleitungen zeigen in DSC höhere Glasübergangstemperaturen, d. h. der Kunststoff ist bei gleicher Temperatur weniger schlagzäh als die i.O.-Referenzprobe
- Lichtmikroskopie zeigt Crazes zu beiden Seiten des Anrisses im Kunststoffmaterial, die auf eine chemisch-physikalische Vorschädigung des Materials bereits vor dem eigentlichen Bruch hindeuten.
- Für optimale Schlagzähigkeit lackierter Rohre sollten die Grundierungen und Lacke
 - explizit für die Lackierung von Kunststoffen vorgesehen sein.
 - Keine Inhaltsstoffe enthalten, die zur Bruchbildung von PA führen.
- Ansonsten kann es ein, dass Inhaltsstoffe des Lackes in den Kunststoff hineindiffundieren, so dass die Schlagzähigkeit verringert wird.

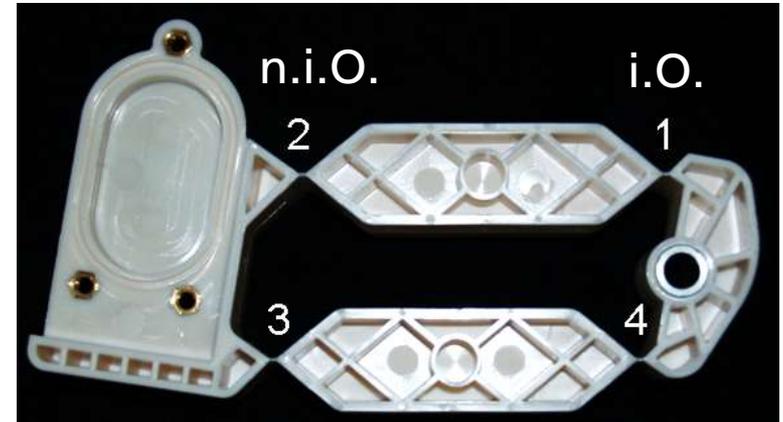
- Probe: Spritzgießteil mit vier Filmscharnieren
- Im Dauertest versagten zwei von vier Scharnieren vorzeitig
- Material: Thermoplastisches Elastomer
- Frage: Warum versagen die Scharniere vorzeitig?
- Ansatz: Polarisationsmikroskopie
- Mikroskop: BX50 (Olympus), Digitalkamera: XC50 (Olympus)

- Befund: Scharnier Nr. 2 zeigt abweichende Morphologie im Querschnitt
- Hypothese: Verringerte Zyklenfestigkeit ist vermutlich prozessbedingt

- Filmscharniere funktionieren durch die Orientierung der Polymerketten senkrecht zum Drehpunkt des Scharniers [1, 2].
- Mittels Polarisationsmikroskopie kann die Morphologie im Querschnitt des Spritzgießteils sichtbar gemacht werden.
- Im Spritzguss wird die Orientierung durch die Werkzeuggeometrie (Engstelle in Kavität) verursacht.
- Für optimale Filmgelenkeigenschaften sollte die Anschnittposition daher so gewählt werden, dass
 - Erst großvolumige Bereiche der Kavität gefüllt werden, bevor die Schmelzfront das Filmscharnier erreicht.
 - Keine Bindenähte im Filmscharnier liegen, weil sonst Sollbruchstellen entstehen.

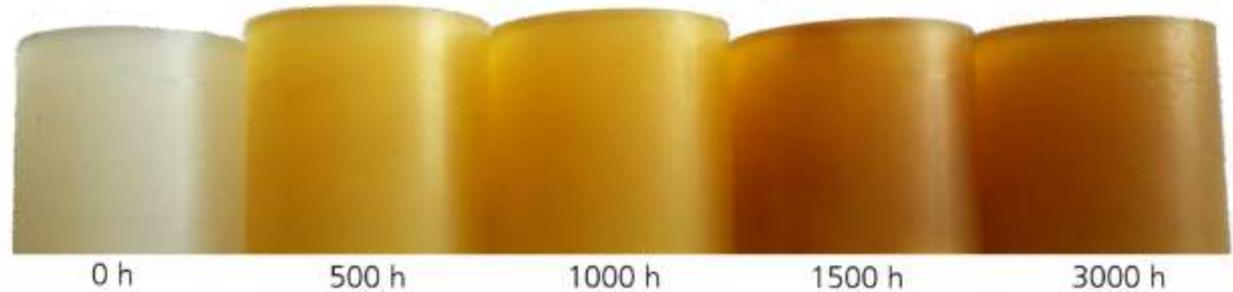
- Probe:
Warmwasser-
Druckrohre aus PP
- Unterschiedliche Färbung der Druckrohre während Langzeitprüfung
- Material: Polypropylen
- Frage: Wie ist die zeitliche Entwicklung der chemischen Alterung?
- Ansatz: FTIR-Mikroskopie
- FTIR-Mikroskop: Continuum (Thermo), FTIR-Spektrometer: Nexus 670 (Thermo)

- Während der Langzeit-Prüfung wird das Druckrohr aus PP thermooxidativ geschädigt, wobei der primäre Stabilisator verbraucht wird.
- Aus den Zeiten bis zum Ausfall des Rohrs erfolgt eine Lebensdauerabschätzung
- Die thermooxidative Schädigung kann in frühen Stadien durch FTIR-Mikroskopie erfasst werden
- Auf diese Weise kann die unterschiedliche Langzeitbeständigkeit von zwei unterschiedlichen PP-Werkstoffen gezeigt werden.

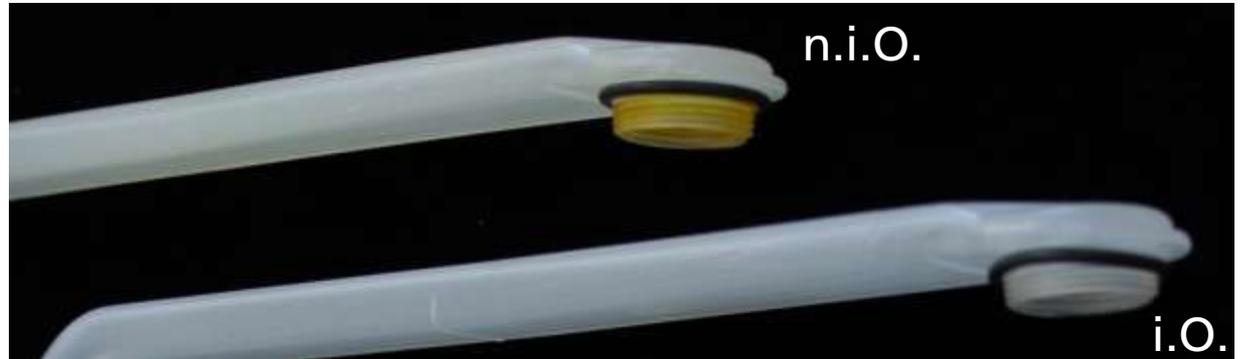
- Probe:
Zuflussrohre für weiße Ware
- Unterschiedliche Färbung eines Zuflussrohrs nach Betriebsversuch
- Material: Polypropylen
- Frage: Wie ist die zeitliche Entwicklung der chemischen Alterung?
- Ansatz: FTIR-Mikroskopie
- FTIR-Mikroskop: Continuum (Thermo), FTIR-Spektrometer: Nexus 670 (Thermo)
