<b>Titel</b>	<b>Ursachen und Mechanismen der Belagbildung und der Adhäsion von Kunststoffschmelzen auf Stahloberflächen</b>
--------------	--

**IGF-Vorhaben-Nr.: 403 ZN**

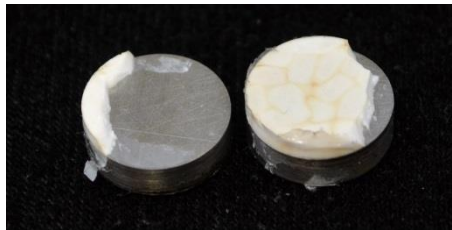
Weiterhin wurde eine Methode zur Beaufschlagung von definierten Stahloberflächen mit stehender Schmelze entwickelt, mit der in Vorversuchen die relevanten Parameter identifiziert werden sollten. Dazu wurde in ein beheizbares Presswerkzeug Kunststoffgranulat zwischen zwei vorbereiteten Stahlproben unter definiertem Druck und Temperatur für bestimmte Zeiten verpresst. Die entstandene Probe wurde in einem Zugscherversuch (s. Abbildung 1) aufgebrochen und die maximale Haftkraft als Zielgröße für die Auswertung festgelegt.

Abbildung 1: Probe nach Zugscherversuch
